DECYZJA

PROGRAM PRAC KONSERWATORSKICH

I RESTAURATORSKICH PRZY POLICHROMIACH ŚCIAN, STROPU ORAZ CHÓRZE CERKWI PW. ŚW. MIKOŁAJA CUDOTWÓRCY W BEREŻNICY WYŻNEJ, OBECNEGO KOŚCIOŁA RZYMSKOKATOLICKIEGO PW. NARODZENIA NAJSWIĘTSZEJ MARII PANNY

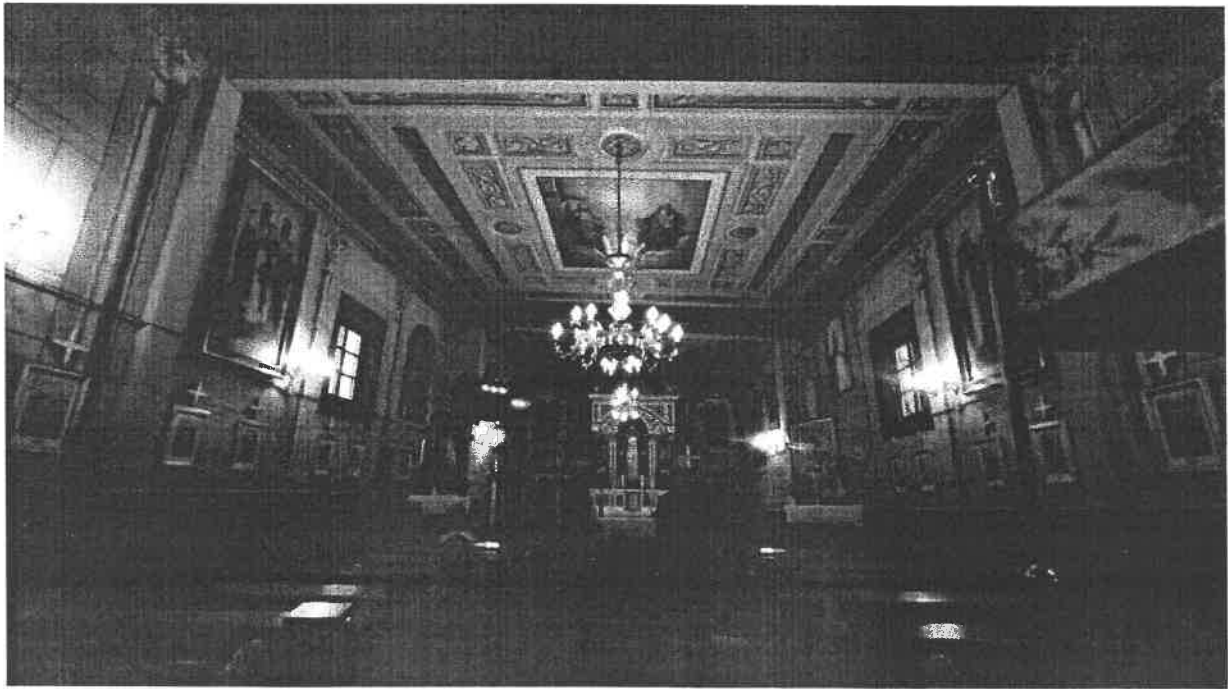
Fot. 1. Cerkiew pw. Mikołaja Cudotwórcy w Bereźnicy Wyżnej – widok wnętrza. Stan przed konserwacją. Fot. Izabela Michalik, luty 2023

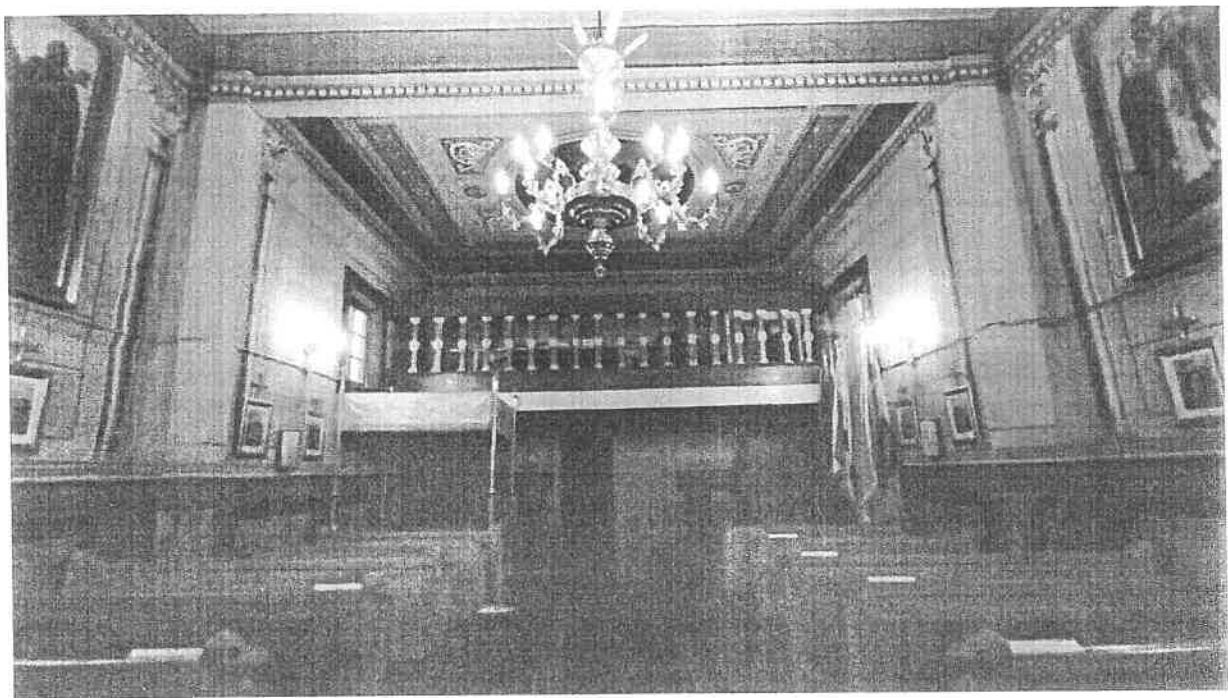
Fot. 2. Cerkiew pw. Mikołaja Cudotwórcy w Bereźnicy Wyżnej – widok wnętrza na część chóralną. Stan przed konserwacją. Fot. Izabela Michalik, luty 2023

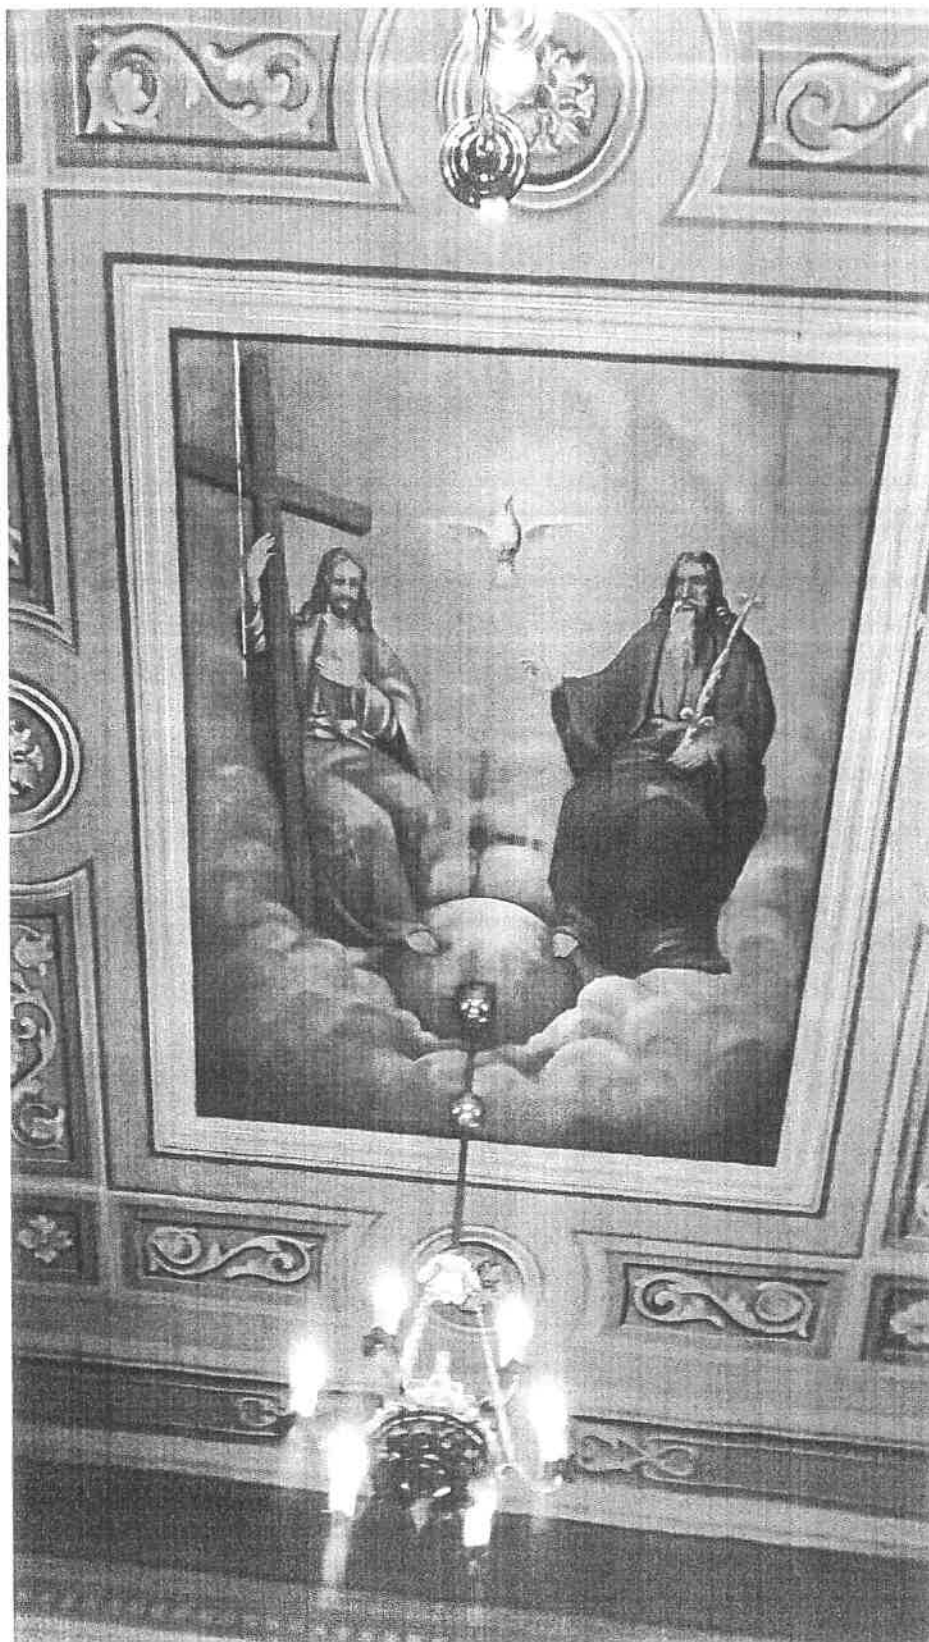
Fot. 4. Cerkiew pw. Mikołaja Cudotwórcy w Bereźnicy Wyżnej – malowidło na stropie usytuowane w nawie głównej przedstawiające Trójcę Świętą. Stan przed konserwacją. Fot. Izabela Michalik, luty 2023

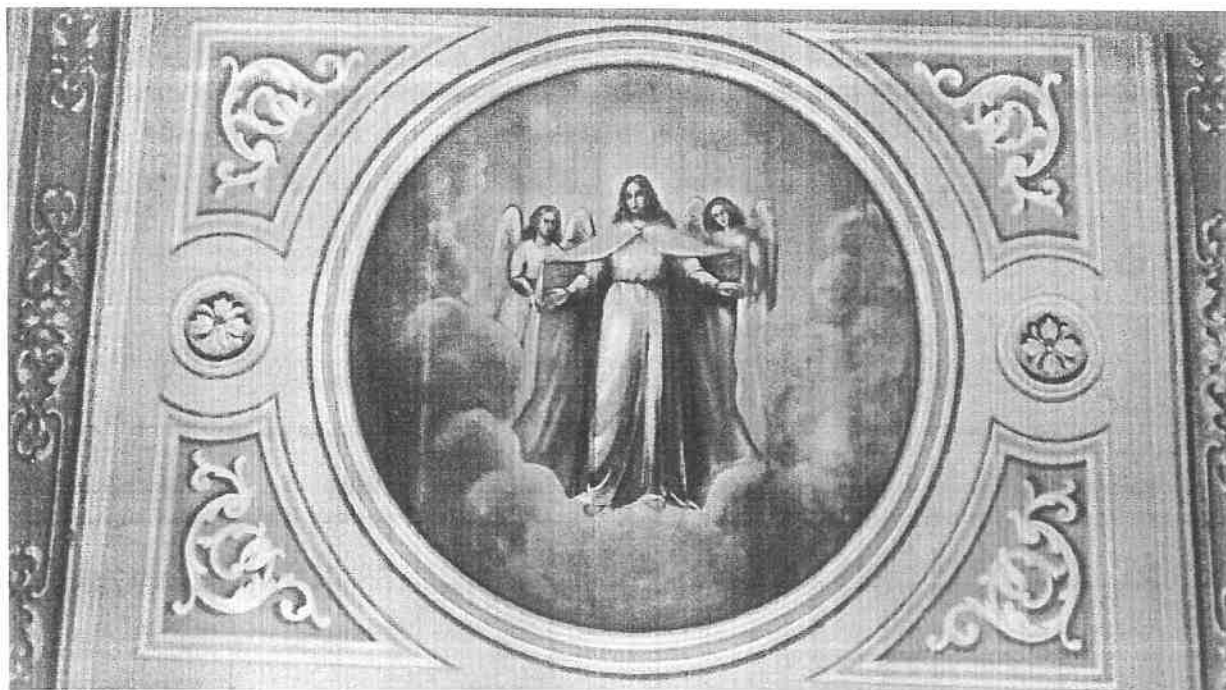
Fot. 3. Cerkiew pw. Mikołaja Cudotwórcy w Bereźnicy Wyżnej – malowidło na stropie usytuowane w nawie głównej przedstawiające Wniebowzięcie NMP. Stan przed konserwacją. Fot. Izabela Michalik, luty 2023

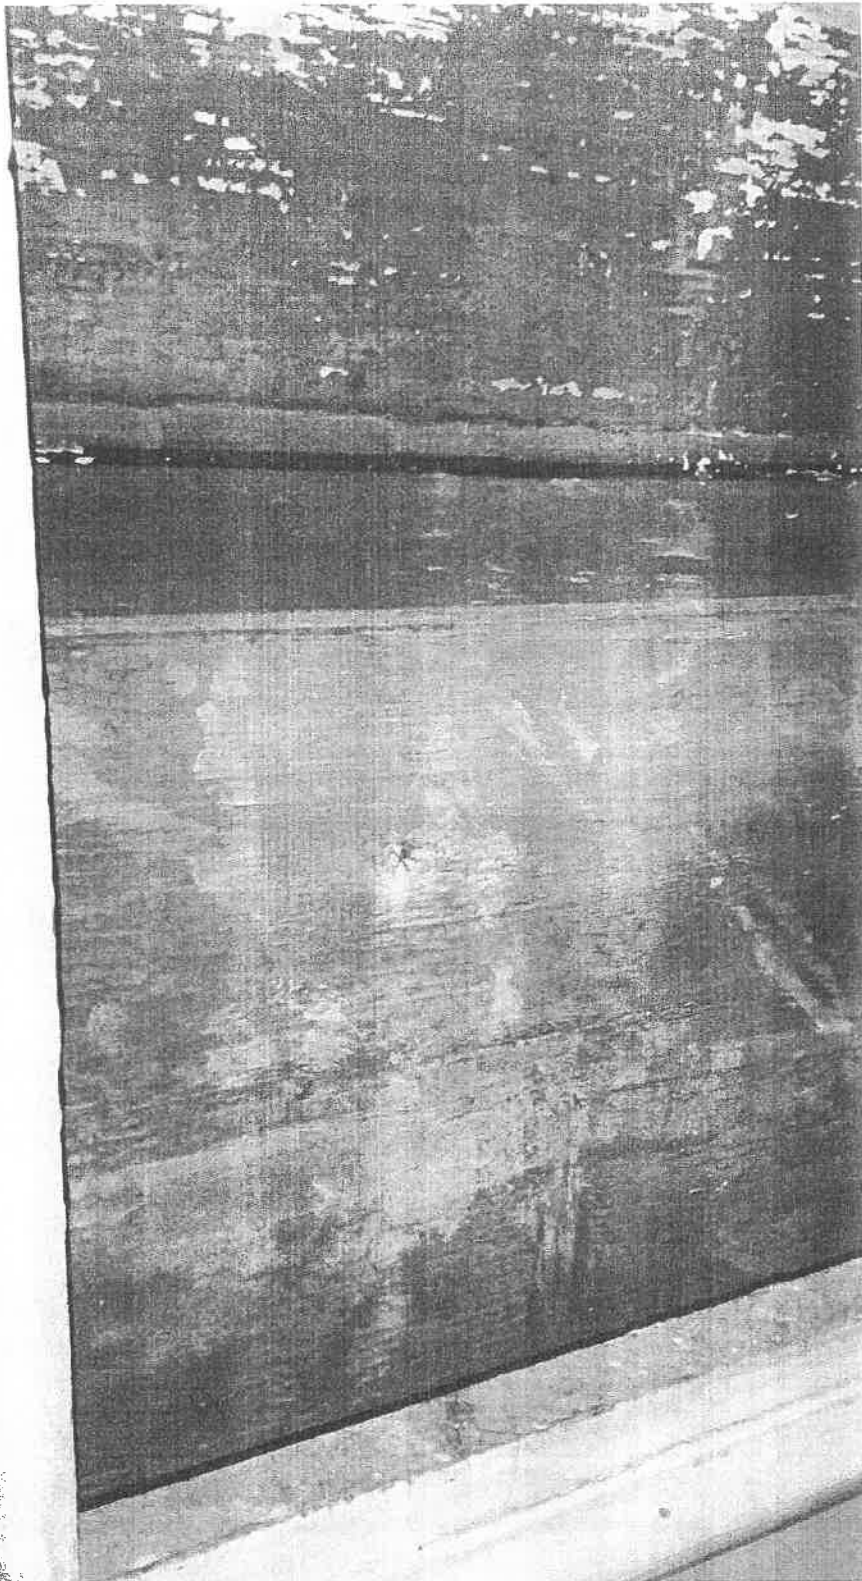
Obszar prawdopodobnie pierwotnej warstwy malarskiej ściennej znajduje się za ikonostasem i baldachimem. Jej stan zachowania jest zły i wymaga pilnej ingerencji w celu zachowania substancji zabytkowej. Warstwa malarska jest silnie zdegradowana, łuszczy się i osypuje. Występują liczne mniejsze i większe ubytki warstwy malarskiej. Widoczne są też niewielkie ciemniejsze plamki, które mogą wskazywać na zainfekowanie tego obszaru przez mikroorganizmy. Do takiego stanu mogła doprowadzić wilgoć obecna w kościele i/lub zawilgocenie samych ścian, przy których swobodna cyrkulacja powietrza była utrudniona przez dosunięty niemal do jej powierzchni ikonostas.

Fot. 8. Cerkiew pw. Mikołaja Cudotwórcy w Bereźnicy Wyżnej – zbliżenie na fragment pierwotnej polichromii ściennej zachowanej na ścianie ołtarzowej za ikonostasem przedstawiający marmoryzację; w górnej partii widoczne łuszczące się warstwy malarskie oraz liczne ubytki warstwy zaprawy i warstwy malarskiej. Stan przed konserwacją. Fot. Izabela Michalik, luty 2023

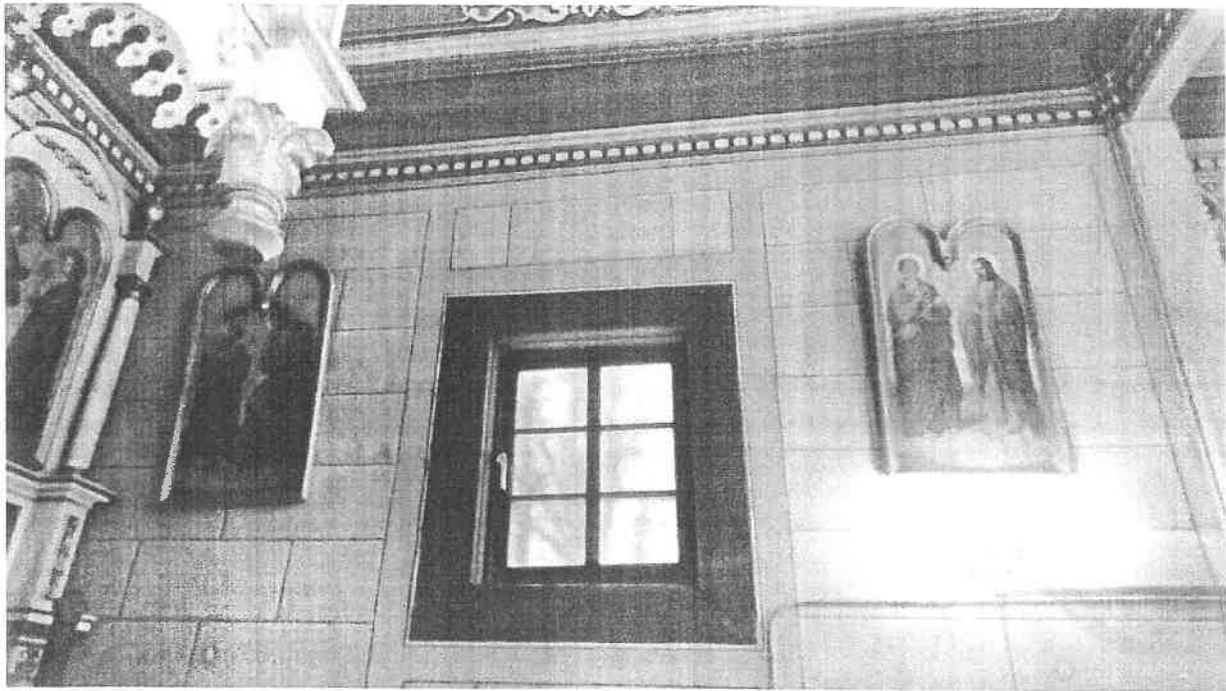
Widoczna na pozostałej powierzchni ścian i stropu polichromia pokrywająca deski, jest prawdopodobnie wtórna, lecz wykonana po formie, w kolorystyce przybliżonej do kolorystyki warstw pierwotnych. Jej barwy są jednak mniej subtelne, brak występujących na imitacji boniowania uźyleń naśladowujących powierzchnię marmuru. Sceny figuralne znajdujące się na stropie oraz pas lamperii zdają się być przemalowane w technice olejnej, ale techniki pierwotne i wtórne wymagają badań specjalistycznych.

Fot. 7. Cerkiew pw. Mikołaja Cudotwórcy w Bereźnicy Wyżnej – widoczna wtórna polichromia ścienna powtarzająca pierwotne podziały architektoniczne. Stan przed konserwacją. Fot. Izabela Michalik, luty 2023
